Maison T4 Mairie Coueron

Etat des lieux sortant (Photo tableau) en date du 27/05/2025 18:05

5 Allée des Sources " L'Erdurière",L'Erdurière
44220 COUERON, France

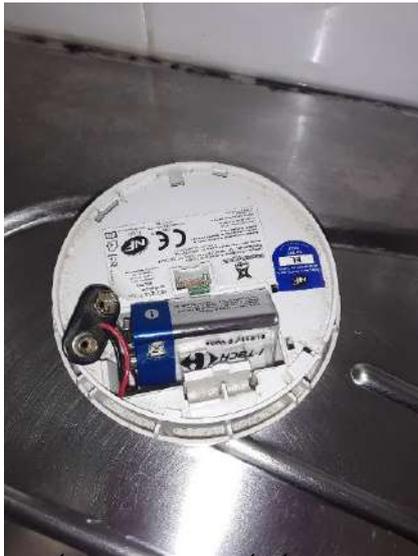
ÉQUIPEMENTS GÉNÉRAUX / DÉTECTEUR DE FUMÉE		
Présence		cuisine Fonctionne - déposé
Fonctionnement		essai concluant

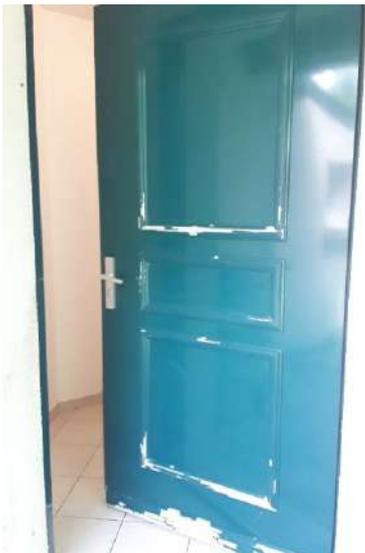
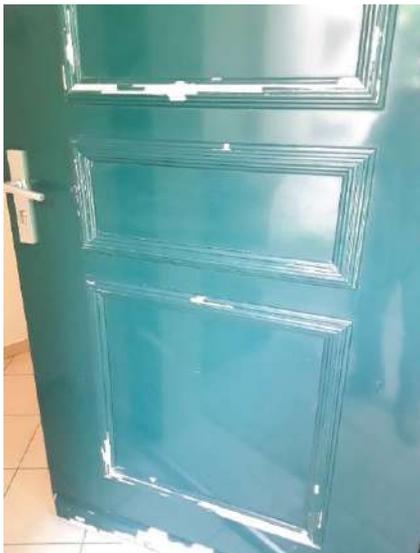
Élément	État général	Observations
ENTRÉE		
Porte d'entrée extérieure	Mauvais état	
<div style="display: flex; justify-content: space-around;"> <div style="text-align: center;">

<p>ENTRÉE / Porte d'entrée extérieure</p> </div> </div>		
Description		peinte blindée
Aspect		rayures écaillée
Couleur		Verte
Fonctionnement		essai concluant

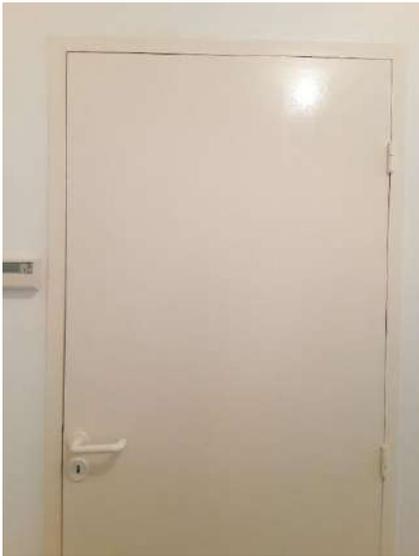
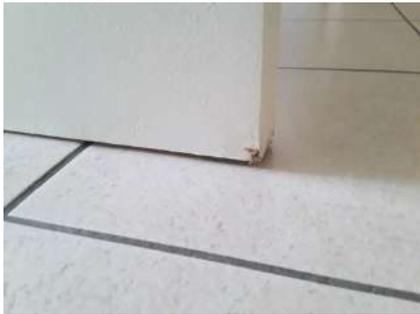
CUISINE / PORTE		CUISINE / PORTE
Entretien 2		Propre
Type		Battante
Poignée		propre
Aspect		propre
Couleur		Beige
Entretien		Propre
Revêtement		Bois
Défauts visuel		Éclat(s) Bas de porte
PLAFOND	Mauvais état

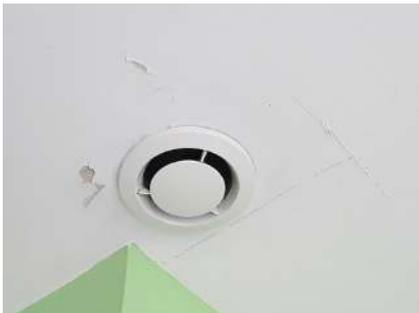
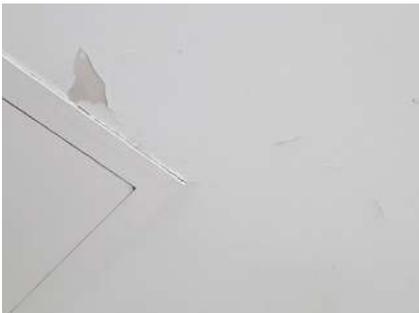
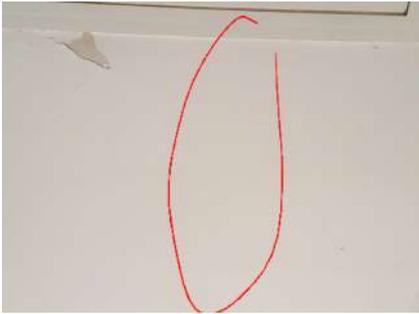
CUISINE / PLAFOND		CUISINE / PLAFOND

<p>CUISINE / PLAFOND</p>		
Description		peinture
Aspect		fissure(s) écaillé contours vmc
Couleur		Blanc
MURS	État d'usage	13 Trous rebouchés mur vert à gauche . Traces et impacts mur à droite. Traces de graisse mur a droite de l'évier
<div style="display: flex; justify-content: space-around;"> <div style="text-align: center;">

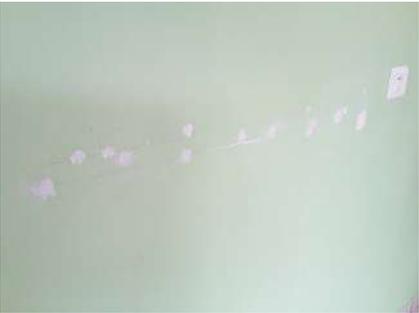
<p>CUISINE / MURS</p> </div> <div style="text-align: center;">

<p>CUISINE / MURS</p> </div>		
Revêtement		peinture
Aspect		13 trou(s) chevilles Rebouchés

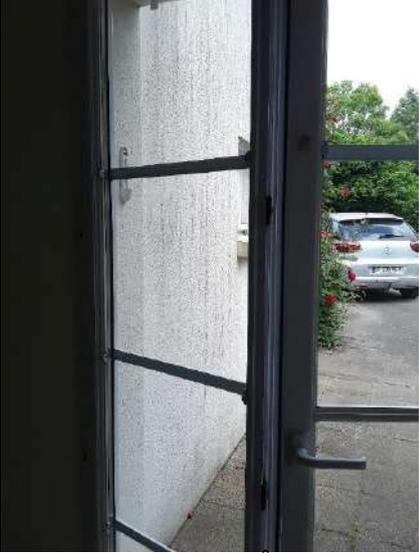
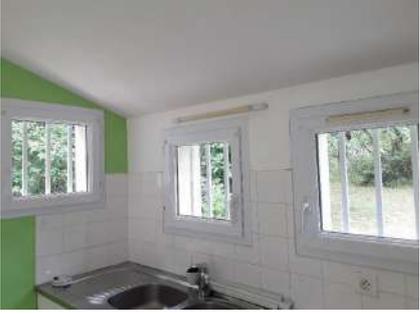
CUISINE / FENÊTRE </div> <div style="text-align: center;">

CUISINE / SOL		
Revêtements		carrelage
Aspect		propre éclat(s)
Couleur		Crème
FENÊTRE	État d'usage	4 baguettes pvc de la porte fenêtre déposée Adhésifs et 4 crochets pour rideaux
<div style="display: flex; justify-content: space-around;"> <div style="text-align: center;">

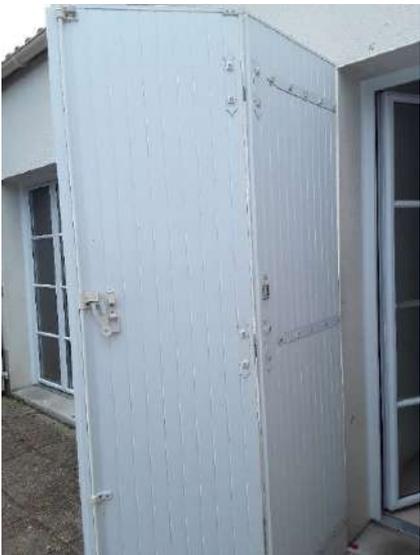
<p>CUISINE / OCCULTATIONS EXTÉRIEURES</p>
Type		volet(s) battant(s)
Fonctionnement		bon état de fonctionnement écaillé(s) Ferronnerie
CHAUFFAGE	État d'usage	Avec Robinet thermostatique . Crochets radiateurs non fixées

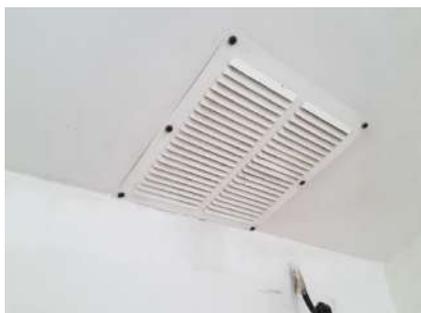
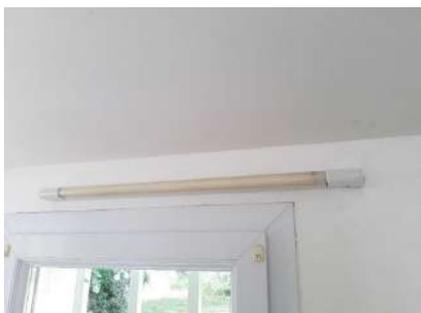
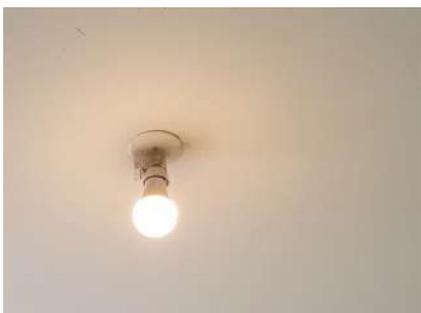
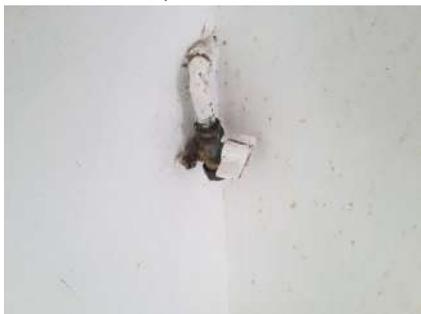
<p>CUISINE / APPAREILLAGES</p> </div> <div style="text-align: center;">

<p>CUISINE / APPAREILLAGES</p> </div>		
Éclairages		centre(s) vérifié(s) ampoule(s) présente(s) et vérifiée(s) point(s) lumineux au mur Néon Philips. Ne fonctionne pas
Interrupteurs et prises		interrupteur(s) vérifié(s)
Élément(s) de ventilation		aération(s) supérieure(s) Grille ventilation
Élément(s) Eau / Gaz		robinet(s) de gaz non vérifié(s)
Complément(s)		Trace de graisse sur robinet gaz

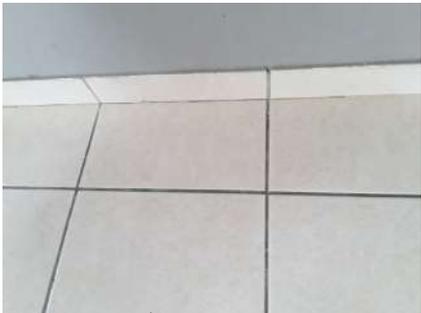
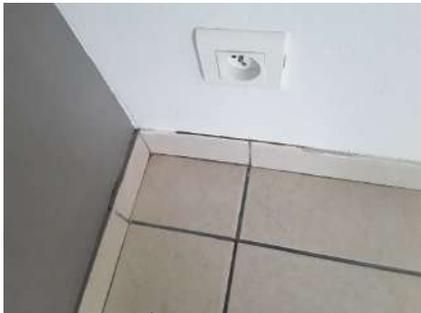
<p>SÉJOUR / SOL</p>
Revêtements		carrelage
Aspect		propre 1 éclat(s) fissure(s) Côté mur gris
Couleur		Beige
Etat des joints		traces
FENÊTRE	Bon état	Crochets et adhésifs sur encadrement

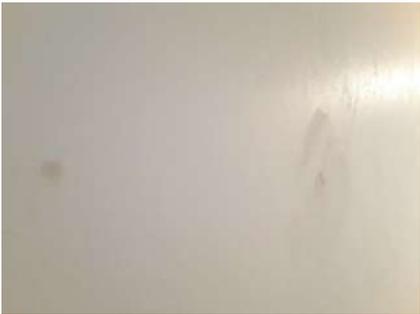
COULOIR / MURS
Revêtement		papier peint
Aspect		propre 2 trou(s) chevilles Rebouchés trace(s) de meuble(s) ou de cadre(s)
Couleur		Blanc
PLAFOND	État d'usage	Fixation du détecteur de fumée

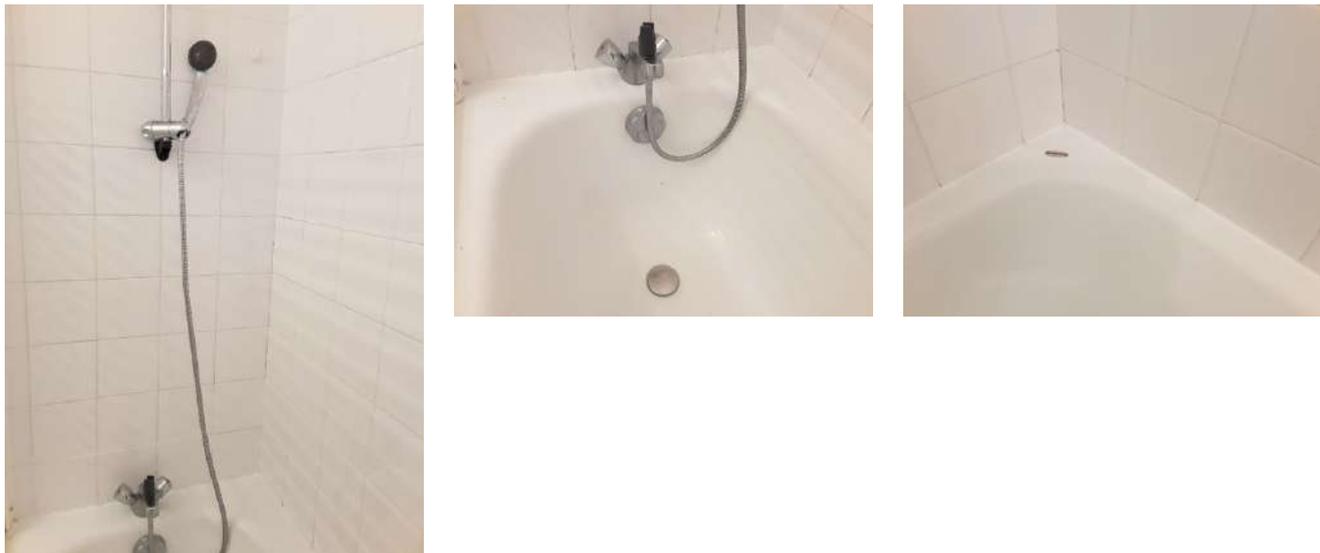
<p>SALLE DE BAINS / BAIGNOIRE SALLE DE BAINS / BAIGNOIRE SALLE DE BAINS / BAIGNOIRE</p>		
Aspect		propre
Douche		bon état propre
Flexible de douche		avec support bon état
Joints		bon état
Pare baignoire ou douche		bon état Verre entartré Traces calcaire
Habillage		éclat(s) Plaque contreplaquée
PORTE	État d'usage

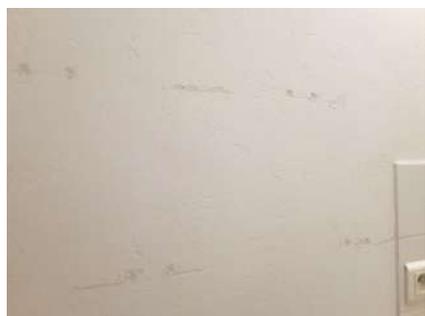
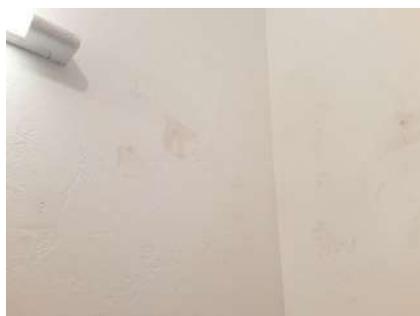
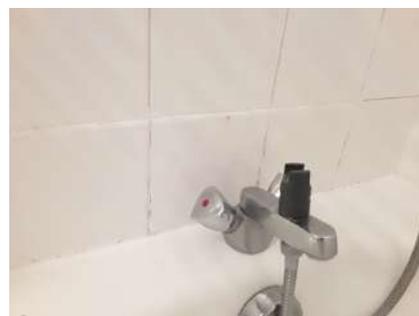
SALLE DE BAINS / MURS

Élément	État général	Observations
Entretien 2		Propre
Type		Battante
Aspect		propre éclat(s) Sur encadrement
Couleur		Beige
Entretien		Propre
PLAFOND	Bon état	
Description		peinture
Aspect		propre
Couleur		Blanche
Entretien		Propre
MURS	État d'usage	3 trous sur faïence et fissures derrière robinetterie baignoire

Élément	État général	Observations
Aspect		impact(s) Mur à gauche 3 trou(s) chevilles accroc(s) trace(s) de rebouchage
SOL	État d'usage

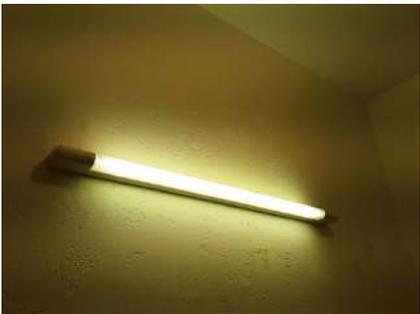
SALLE DE BAINS / APPAREILLAGES
Éclairages		centre(s) vérifié(s) ampoule(s) présente(s) et vérifiée(s) point(s) lumineux au mur Néon Philips	
Interrupteurs et prises		interrupteur(s) vérifié(s)	
Élément(s) de ventilation		extraction(s) VMC sale(s)

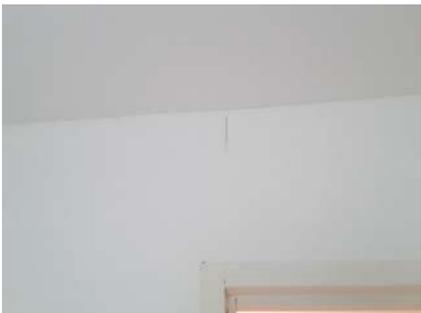
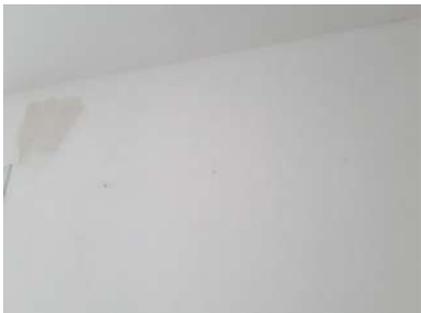
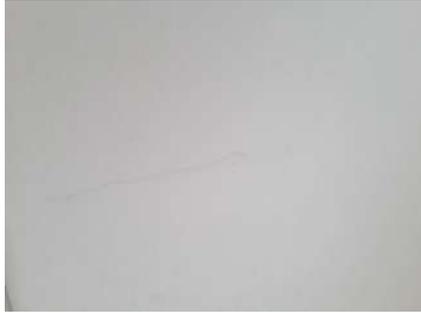
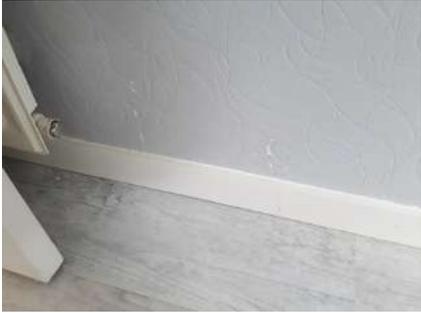
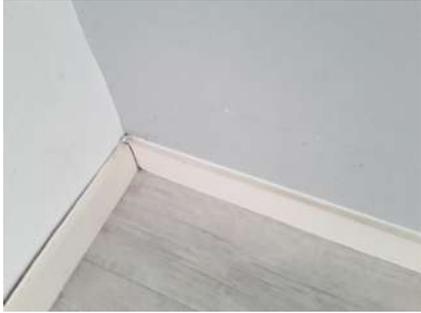
<p>CHAMBRE / MURS</p>

Élément	État général	Observations
Aspect		propre rayure(s) accroc(s) décollement(s) trace(s) diffuse(s) trace(s) de rebouchage trace(s) de meuble(s) ou de cadre(s) trace(s) d'humidité
Couleur		Gris et blanc
SOL	Bon état	
Revêtements		revêtement plastique
Aspect		propre
Couleur		Blanc
Etat des joints		propre
FENÊTRE	Bon état

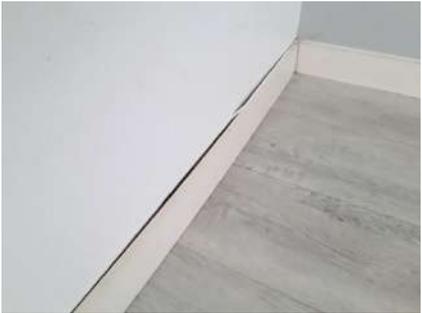
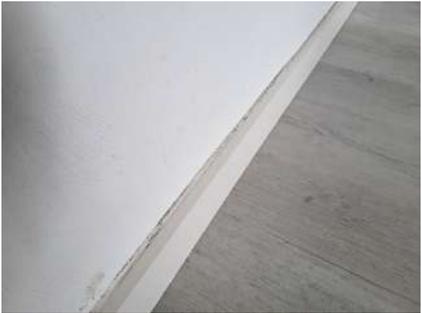
<p>CHAMBRE / MURS</p>
PLINTHES	Mauvais état

<p>CHAMBRE / MURS / PLINTHES</p>
Description		bois peinture
Aspect		propre(s) décollée(s)
Revêtement		peinture papier peint

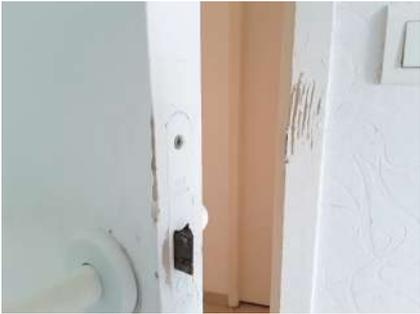
<p>CHAMBRE 2 / PORTE</p>
Entretien 2		Propre
Type		Battante
Aspect		propre éclat(s) Encadrement
Entretien		Propre
Revêtement		Bois

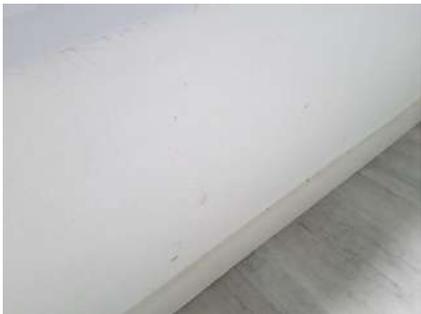
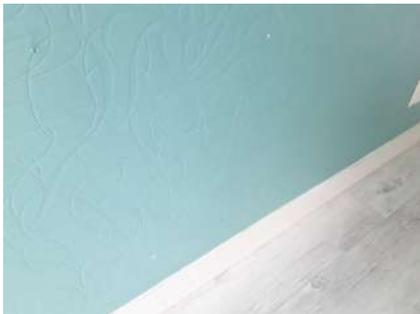
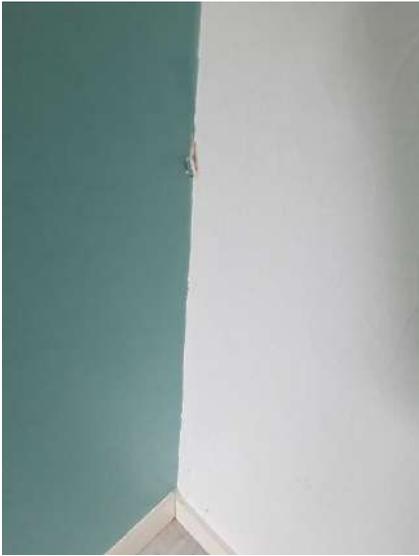
CHAMBRE 2 / MURS </div> <div style="text-align: center;">

CHAMBRE 2 / PLAFOND		
Description		peinture
Aspect		propre écaillé trace(s) diffuse(s)
Entretien		Propre
MURS	État d'usage	Traces diverses sur les différents murs
<div style="display: flex; justify-content: space-around;"> <div style="text-align: center;">

<p>CHAMBRE 2 / MURS</p>		
Revêtement		papier peint
Aspect		propre éclat(s) Sous la fenêtre et derrière le radiateur accroc(s) trace(s) diffuse(s)
SOL	Bon état	
Revêtements		revêtement plastique
Couleur		Blanc
FENÊTRE	Bon état

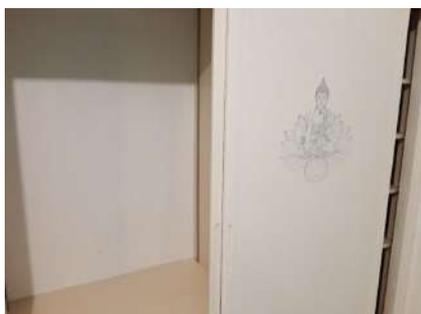
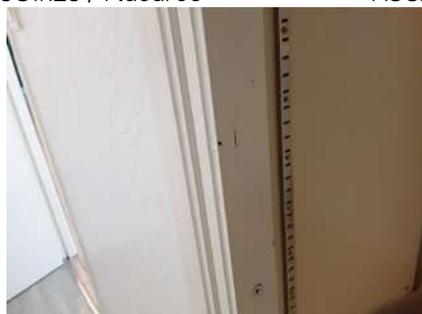
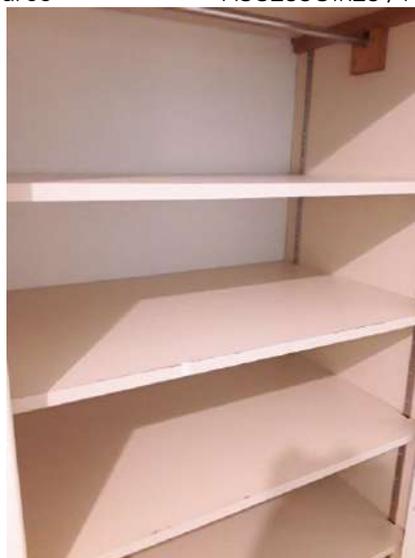
CHAMBRE 2 / RANGEMENTS ET ACCESSOIRES / Placards

Élément	État général	Observations
RANGEMENTS ET ACCESSOIRES	État d'usage	
Placards	État d'usage	Adhésifs décoratifs sur porte

Description		étagère(s) 2 porte(s) coulissante(s) penderie(s)
Aspect		propre éclat(s) Sur chant trace(s) diffuse(s) intérieure
complément(s)		Traces intérieures

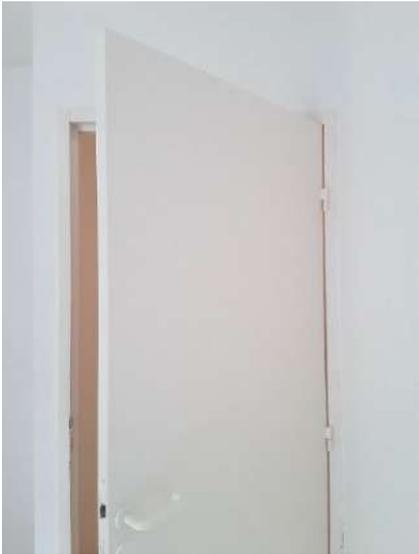
<p style="text-align: center;">CHAMBRE 3 / PORTE</p>		
Entretien 2		Propre
Type		Battante
Poignée		propre
Aspect		propre éclat(s) En hautvdevla porte
PLAFOND	État d'usage	
Description		peinture
Aspect		propre
Couleur		Blanc

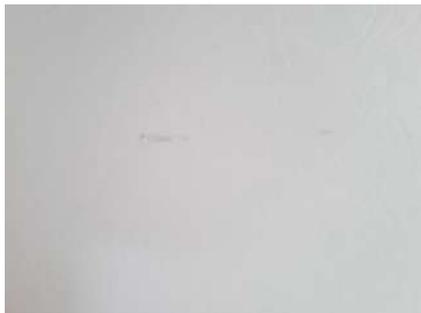
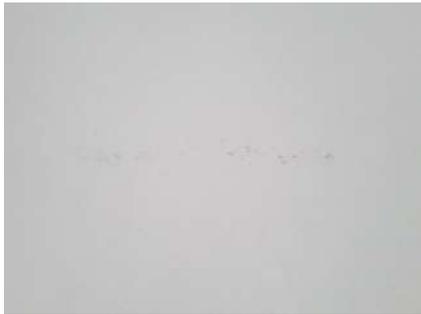
<p>CHAMBRE 3 / MURS</p> </div> <div style="text-align: center;">

Élément	État général	Observations
MURS	État d'usage	Traces et éclats sur les différents murs
<div style="display: flex; justify-content: space-around;"> <div style="text-align: center;">

<p>CHAMBRE 3 / MURS</p> </div>		
Revêtement		peinture papier peint
Aspect		propre éclat(s) accroc(s) trace(s) diffuse(s)
Couleur		Blanc et rouge
SOL	État d'usage	
Revêtements		revêtement plastique
Couleur		Grise

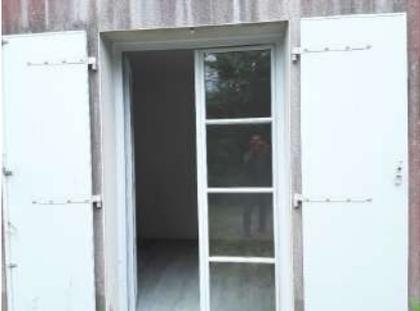
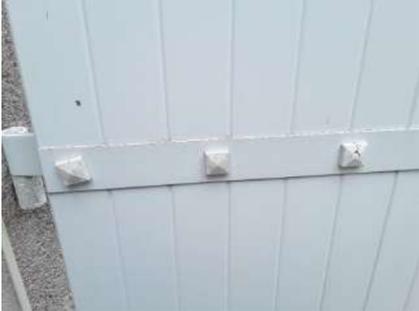
<p>CHAMBRE 3 / OCCULTATIONS EXTÉRIEURES</p>		
Type		volet(s) battant(s) PVC
Fonctionnement		bon état de fonctionnement

<p>CHAMBRE 3 / FENÊTRE</p>		
Type		fenêtre(s)
Matériau(x)		PVC
Aspect		propre(s)
Vitrierie		double(s) vitrage(s)
OCCULTATIONS EXTÉRIEURES	État d'usage	Charnières pvc pvc fissurés

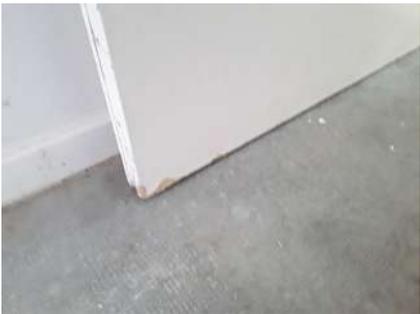
<p style="text-align: center;">GARAGE / PORTE</p>

<p style="text-align: center;">GARAGE 3</p>
PORTE	État d'usage	Traces d'humidité en bas de porte et éclats

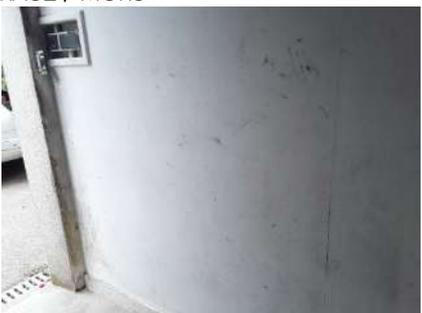
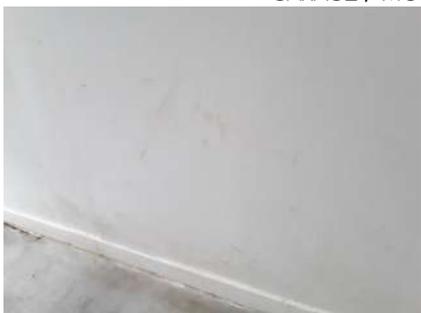
<p>GARAGE / MURS</p> </div> <div style="text-align: center;">

<p>GARAGE / MURS</p> </div> </div>		
Revêtement		peinture
Aspect		rayure(s) éclot(s) dégât des eaux Traces moisissure(s) trace(s) d'humidité
Couleur		Blanc
PLINTHES	État d'usage	Traces diverses
<div style="display: flex; justify-content: space-around;"> <div style="text-align: center;">

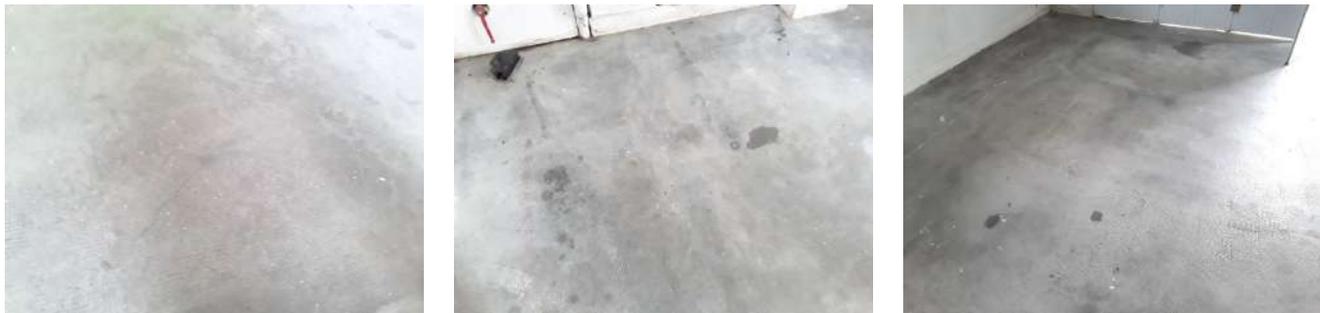
GARAGE / SOL	GARAGE / SOL
Revêtements		béton brut
Aspect		impact(s) fissure(s) trace(s) diffuse(s) trace(s) d'humidité
FENÊTRE	Bon état
