Maison T4 Mairie Coueron

Etat des lieux sortant (Photo tableau) en date du 27/05/2025 18:05

5 Allée des Sources " L'Erdurière",L'Erdurière
44220 COUERON, France

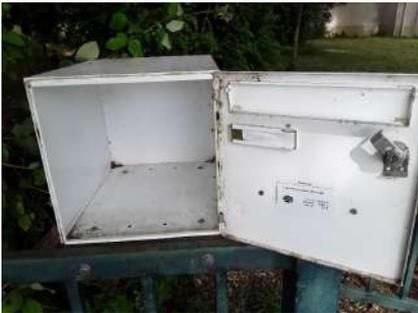
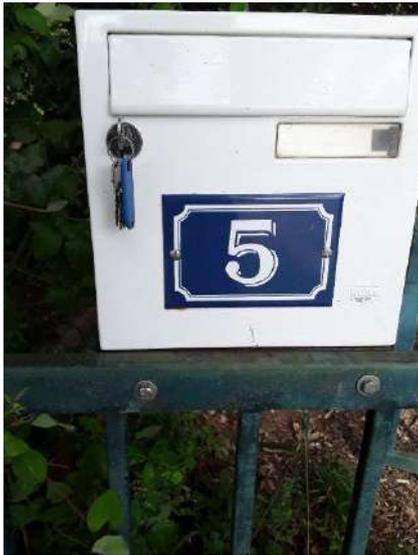
Élément	État général	Observations
ÉQUIPEMENTS GÉNÉRAUX	État d'usage	
BOITE AUX LETTRES	État d'usage

ÉQUIPEMENTS GÉNÉRAUX / BOITE AUX LETTRES		ÉQUIPEMENTS GÉNÉRAUX / BOITE AUX LETTRES
DÉTECTEUR DE FUMÉE	Bon état

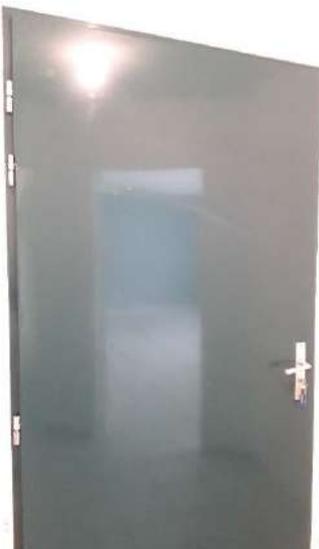
<p>ENTRÉE / PORTE intérieure</p>		
Description		peinte Verte
Aspect		propre
PLAFOND	Bon état	
Description		peinture
Couleur		Blanc
Entretien		Propre
MURS	Bon état

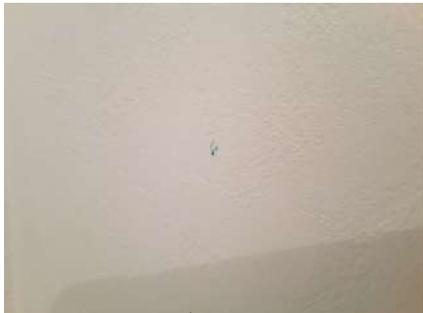
<p>ENTRÉE / MURS</p>		
PLINTHES	Bon état	
Description		faïence

Élément	État général	Observations
Aspect		propre(s)
Revêtement		peinture Sur tapisserie
Couleur		Blanc
Complément(s)		1 trace sur mur de droite
SOL	Bon état	
Revêtements		carrelage
Couleur		Beige
Etat des joints		bon état
CHAUFFAGE	État d'usage

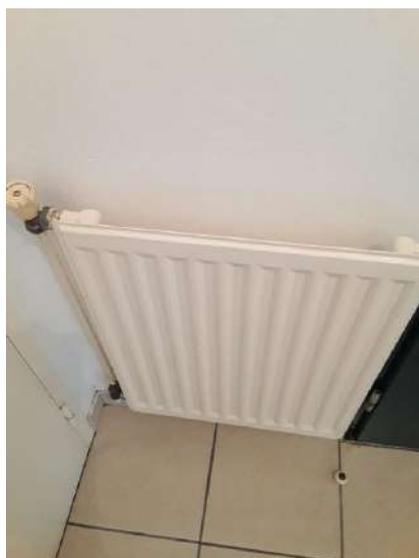
ENTRÉE / CHAUFFAGE

Type		radiateur gaz
Aspect		propre(s)
Fonctionnement		fonctionnement nominal non vérifié

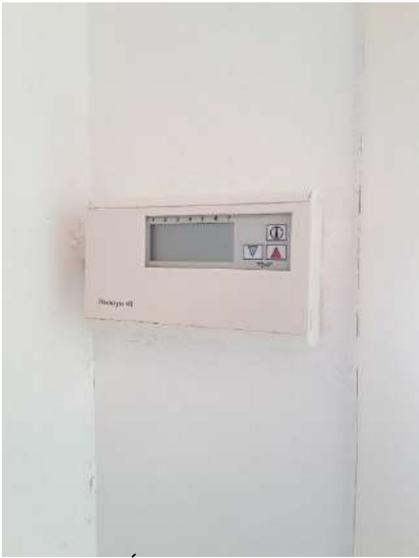
ENTRÉE / APPAREILLAGES		
Éclairages		centre(s) vérifié(s) ampoule(s) présente(s) et vérifiée(s) DCL
Boitier Thermostat		Honeywell. Fonctionnent non vérifié

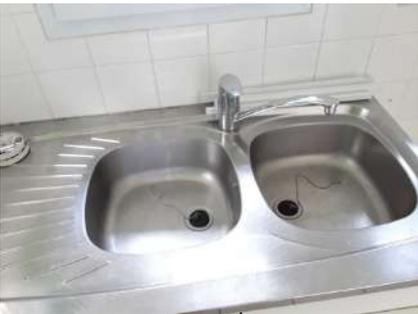
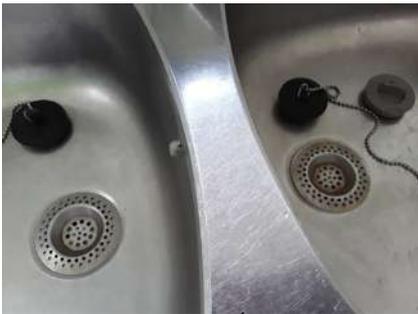
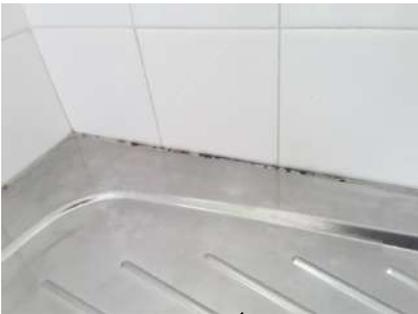
<p data-bbox="1158 1308 1350 1330">CUISINE / ÉVIER</p>
Matière		inox 2 bac(s)
Aspect		propre
Joints		tâches noires Silicone translucide
Bouchon avec chaînette		2 bouchon et chaînette présents + 2 grilles métalliques

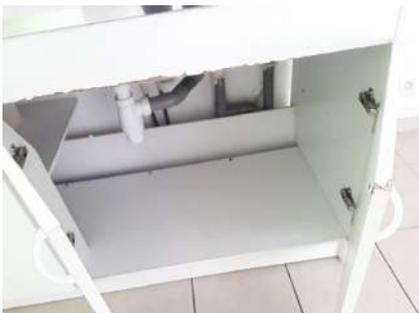
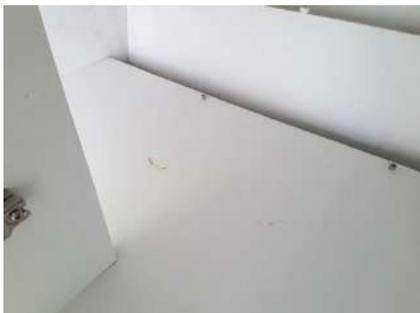
<p>CUISINE / ÉLÉMENTS DE CUISINE / Meuble sous évier</p> </div> </div>		
Détail		2 porte(s) stratifié
Aspect		impact(s) éclat(s) Nombreux trace(s) diffuse(s) Intérieures
Crédence	État d'usage	
<div style="text-align: center;">

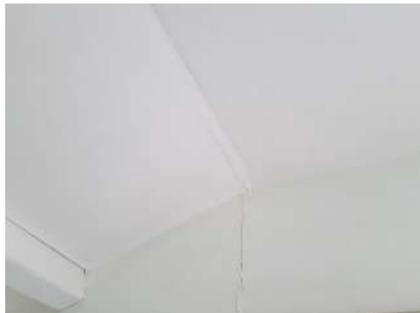
CUISINE / PLAFOND		CUISINE / PLAFOND

CUISINE / PORTE		CUISINE / PORTE
Entretien 2		Propre
Type		Battante
Poignée		propre
Aspect		propre
Couleur		Beige
Entretien		Propre
Revêtement		Bois
Défauts visuel		Éclat(s) Bas de porte
PLAFOND	Mauvais état

<p>CUISINE / PLAFOND</p>		
Description		peinture
Aspect		fissure(s) écaillé contours vmc
Couleur		Blanc
MURS	État d'usage	13 Trous rebouchés mur vert à gauche . Traces et impacts mur à droite. Traces de graisse mur a droite de l'évier
<div style="display: flex; justify-content: space-around;"> <div style="text-align: center;">

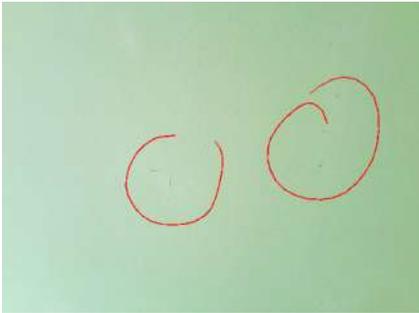
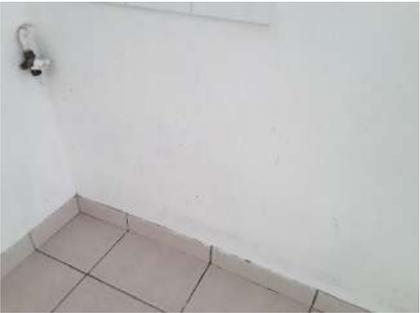
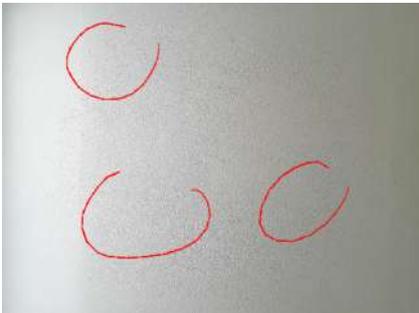
<p>CUISINE / MURS</p> </div>		
Revêtement		peinture
Aspect		13 trou(s) chevilles Rebouchés

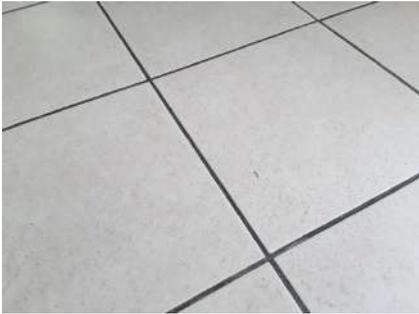
CUISINE / SOL		
Revêtements		carrelage
Aspect		propre éclat(s)
Couleur		Crème
FENÊTRE	État d'usage	4 baguettes pvc de la porte fenêtre déposée Adhésifs et 4 crochets pour rideaux
<div style="display: flex; justify-content: space-around;"> <div style="text-align: center;">

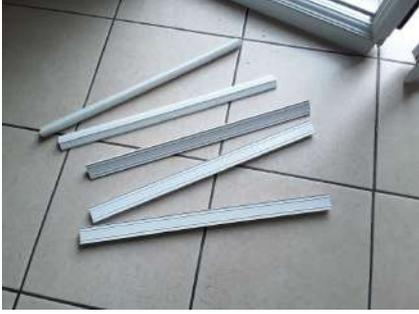
CUISINE / FENÊTRE </div> <div style="text-align: center;">

CUISINE / FENÊTRE </div> </div>		
Type		1 porte-fenetre(s) 3 fenestron(s)
Matériau(x)		PVC

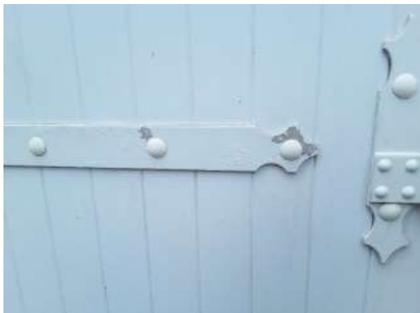
<p>CUISINE / OCCULTATIONS EXTÉRIEURES</p>
Type		volet(s) battant(s)
Fonctionnement		bon état de fonctionnement écaillé(s) Ferronnerie
CHAUFFAGE	État d'usage	Avec Robinet thermostatique . Crochets radiateurs non fixées

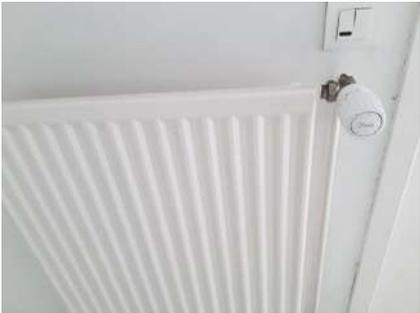
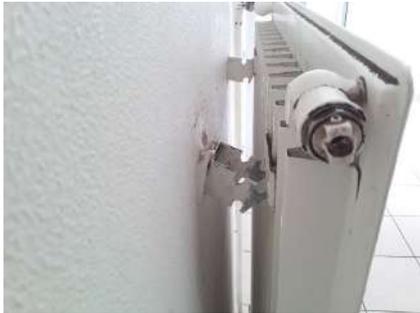
<p>CUISINE / CHAUFFAGE</p>
Type		radiateur gaz
Aspect		propre(s)

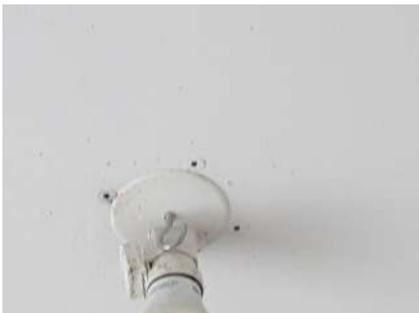
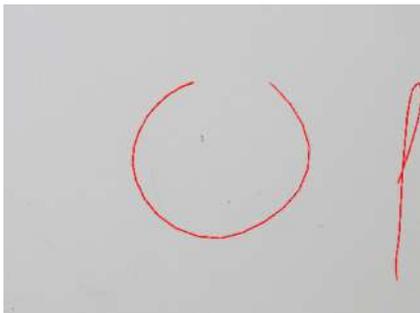
<p>SÉJOUR / PLAFOND</p>
Description		peinture
Aspect		4 trou(s) de cheville(s) trace(s) diffuse(s) Insectes
Couleur		Blanc
Revêtement		Peinture
MURS	Mauvais état	L'ensemble des murs est impacté, traces et éclats

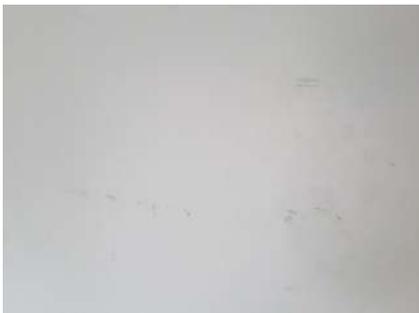
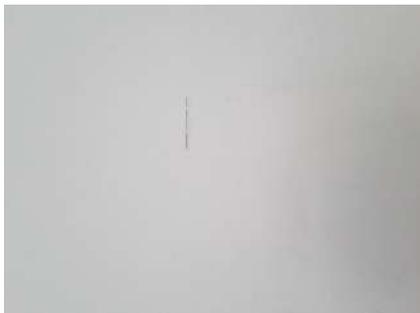
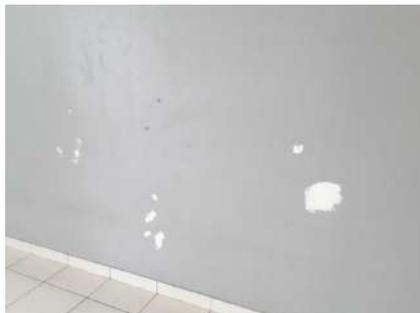
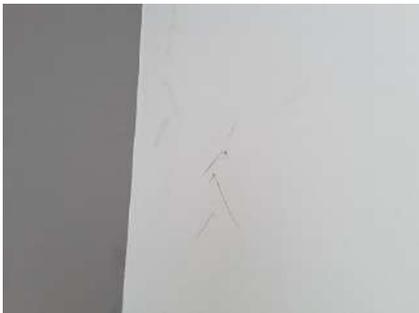
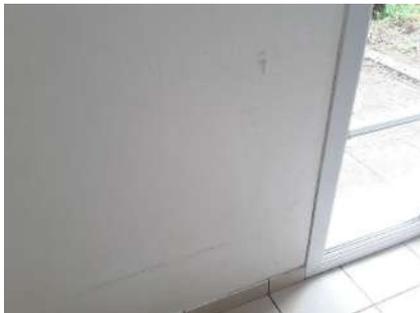
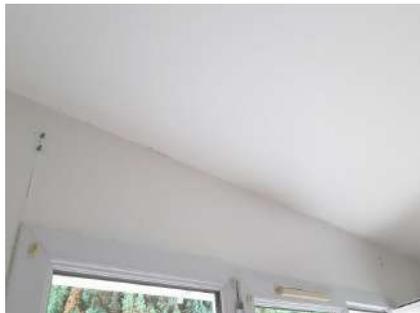
Élément	État général	Observations
Aspect		impact(s) éclat(s) écaillés trace(s) diffuse(s) trace(s) de meuble(s) ou de cadre(s)
Couleur		Blanche et grise
SOL	État d'usage

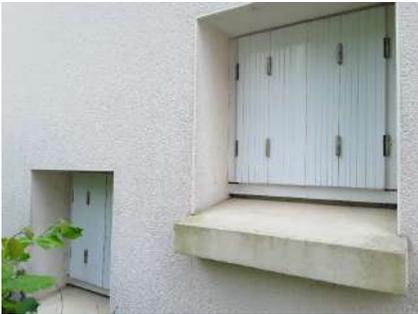
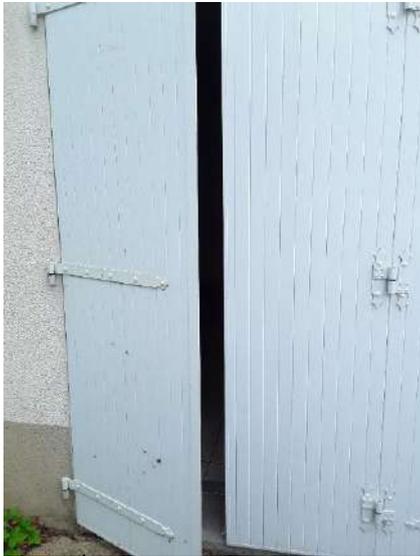
<p>SÉJOUR / OCCULTATIONS EXTÉRIEURES</p> </div> </div>		
Type		volet(s) battant(s) PVC
Fonctionnement		bon état de fonctionnement
CHAUFFAGE	Bon état	Robinet thermostatique

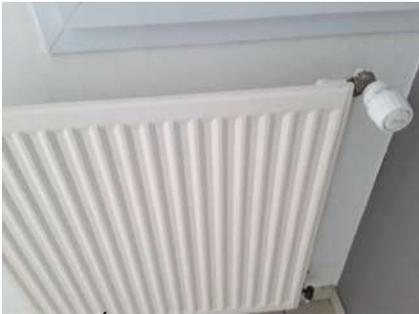
<p>SÉJOUR / CHAUFFAGE</p>		
Type		radiateur gaz
Aspect		propre(s)
Fonctionnement		fonctionnement nominal non vérifié

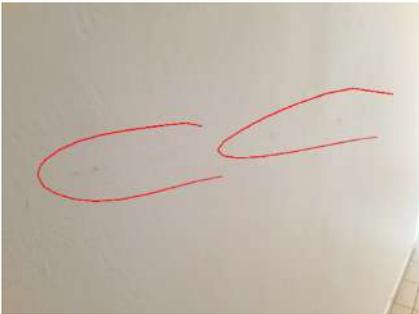
COULOIR / MURS
Revêtement		papier peint
Aspect		propre 2 trou(s) chevilles Rebouchés trace(s) de meuble(s) ou de cadre(s)
Couleur		Blanc
PLAFOND	État d'usage	Fixation du détecteur de fumée

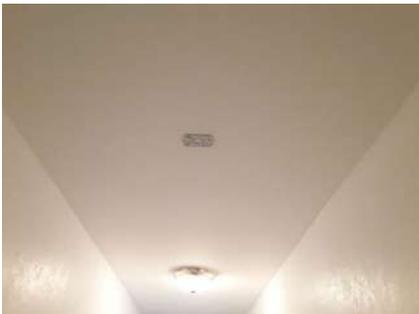
COULOIR / PLAFOND		
Description		peinture
Aspect		propre
Couleur		Blanc
APPAREILLAGES	Bon état	
Éclairages		centre(s) vérifié(s) luminaire(s) verre

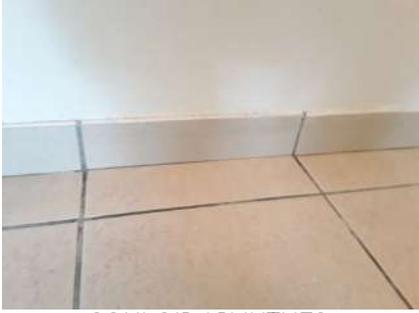
Élément	État général	Observations
PLINTHES	État d'usage	Quelques traces
<div style="text-align: center;">

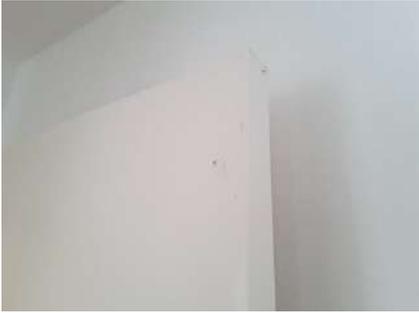
<p>COULOIR / PORTE</p> </div> </div>		
Entretien		Propre
Type		Battante
Revêtement		Bois
Aspect		rayure(s) éclot(s)

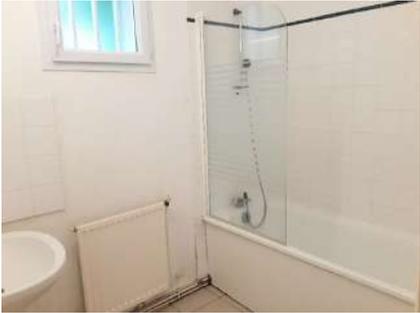
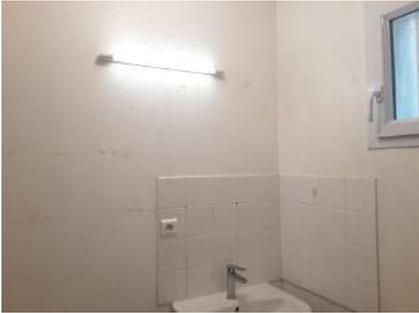
<p data-bbox="408 875 592 898">SALLE DE BAINS</p>

Élément	État général	Observations
SALLE DE BAINS	État d'usage

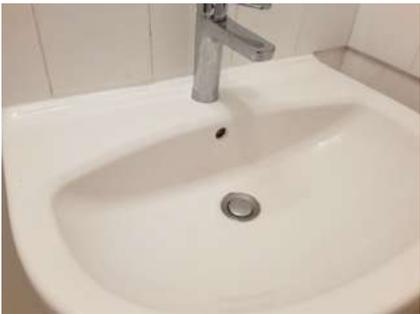
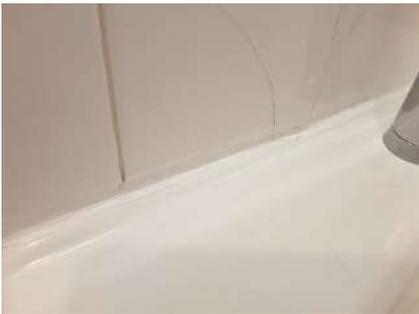
<p data-bbox="352 1308 654 1330">SALLE DE BAINS / LAVABO</p>

<p data-bbox="951 1308 1252 1330">SALLE DE BAINS / LAVABO</p>	
Type		sur pied
Aspect		propre
Robinet eau chaude		bon état
Joints		bon état silicone

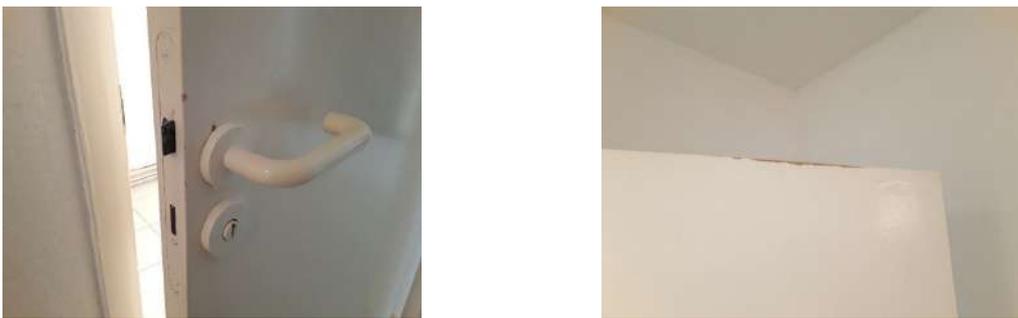
<p>SALLE DE BAINS / PORTE SALLE DE BAINS / PORTE</p>

Élément	État général	Observations
Entretien 2		Propre
Type		Battante
Aspect		propre éclat(s) Sur encadrement
Couleur		Beige
Entretien		Propre
PLAFOND	Bon état	
Description		peinture
Aspect		propre
Couleur		Blanche
Entretien		Propre
MURS	État d'usage	3 trous sur faïence et fissures derrière robinetterie baignoire

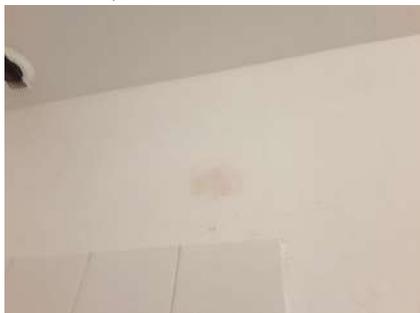
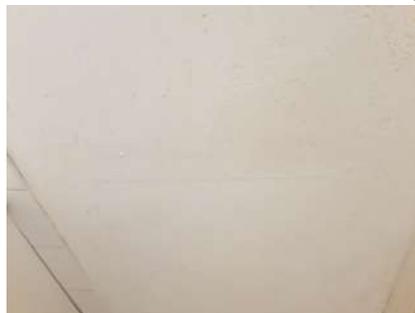
SALLE DE BAINS / MURS

Élément	État général	Observations
Aspect		impact(s) Mur à gauche 3 trou(s) chevilles accroc(s) trace(s) de rebouchage
SOL	État d'usage

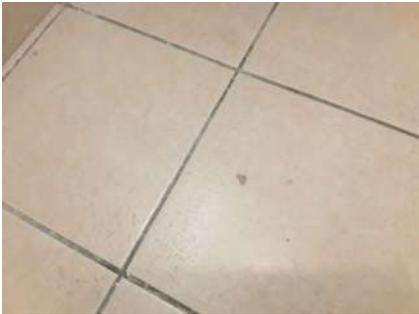
SALLE DE BAINS / SOL		
Revêtements		carrelage
Aspect		1 éclat(s)
Couleur		Blanc
FENÊTRE	Bon état

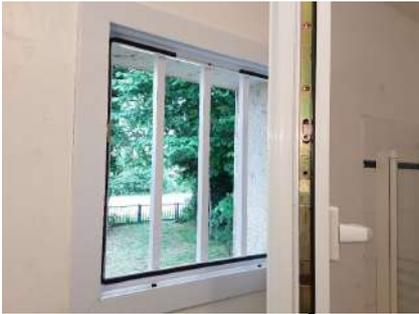
SALLE DE BAINS / FENÊTRE		
Type		fenêtre(s)
Matériau(x)		PVC
Aspect		propre(s)
Vitrierie		double(s) vitrage(s)
Etat vitrierie		propre(s)

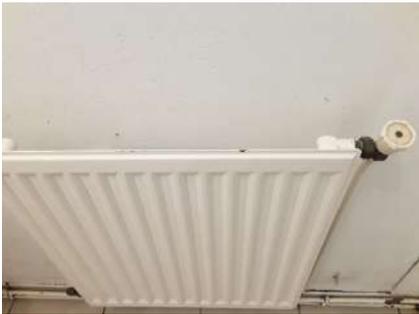
SALLE DE BAINS / CHAUFFAGE			
Type		1 radiateur gaz	
Aspect		propre(s)	
Fonctionnement		fonctionnement nominal non vérifié	
APPAREILLAGES	État d'usage

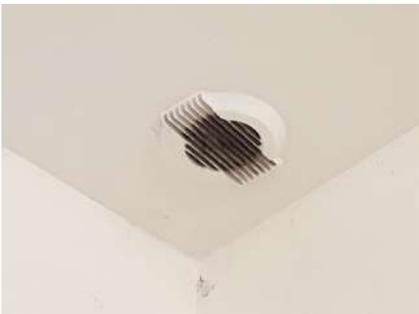
SALLE DE BAINS / APPAREILLAGES
Éclairages		centre(s) vérifié(s) ampoule(s) présente(s) et vérifiée(s) point(s) lumineux au mur Néon Philips	
Interrupteurs et prises		interrupteur(s) vérifié(s)	
Élément(s) de ventilation		extraction(s) VMC sale(s)

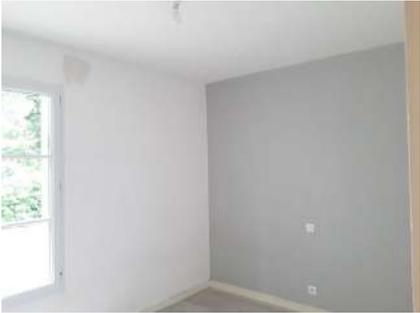
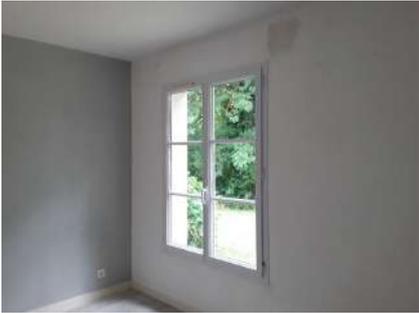
<p style="text-align: center;">CHAMBRE 3</p>

Élément	État général	Observations
CHAMBRE	État d'usage	N°1 à droite

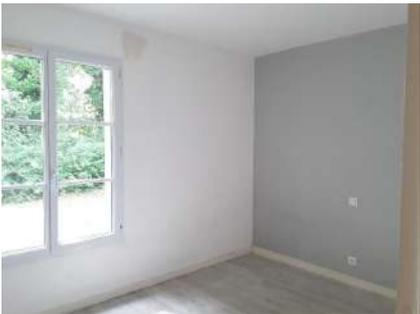
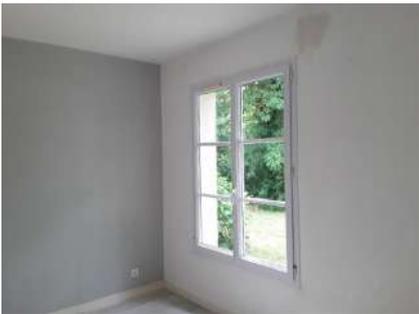
<p style="text-align: center;">CHAMBRE / PLAFOND</p>
Description		peinture
Aspect		propre
Couleur		Blanc
Entretien		Propre

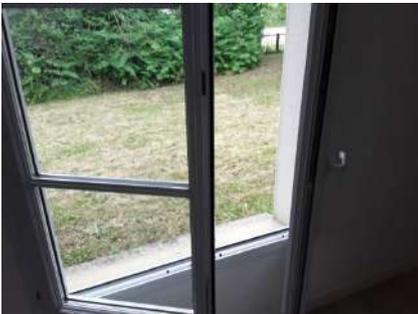
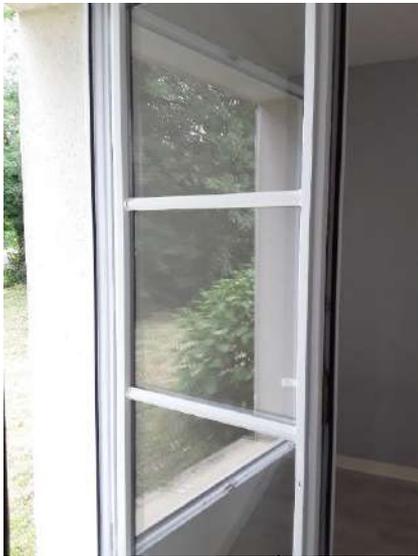
CHAMBRE / FENÊTRE		CHAMBRE / FENÊTRE
Type		fenêtre(s)
Matériau(x)		PVC
Aspect		propre(s)
Vitrierie		double(s) vitrage(s)
Etat vitrierie		propre(s)

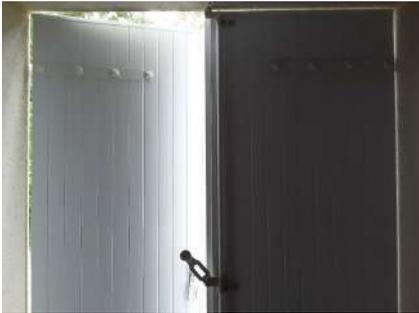
CHAMBRE / OCCULTATIONS EXTÉRIEURES		
Type		volet(s) battant(s) PVC
Fonctionnement		bon état de fonctionnement Poussiéreux
CHAUFFAGE	État d'usage

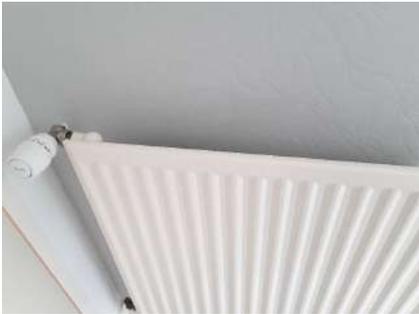
CHAMBRE / CHAUFFAGE		
Type		radiateur gaz
Aspect		propre(s)
Fonctionnement		fonctionnement nominal non vérifié
APPAREILLAGES	Bon état	
Éclairages		centre(s) vérifié(s) ampoule(s) présente(s) et vérifiée(s)
Interrupteurs et prises		interrupteur(s) vérifié(s)

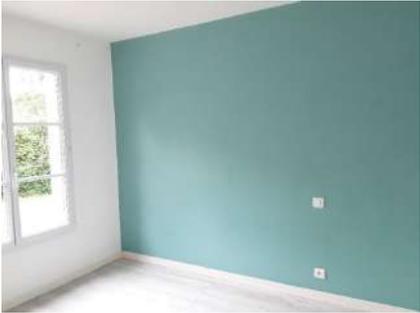
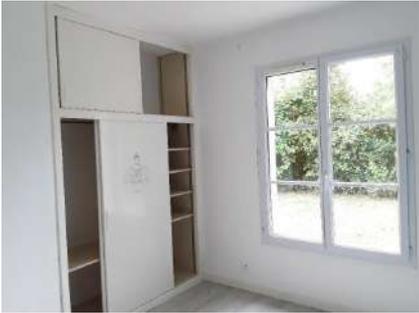
<p>CHAMBRE 2</p>

Élément	État général	Observations
CHAMBRE 2	État d'usage	2ième à droite

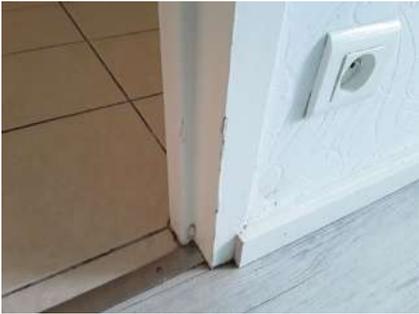
<p>CHAMBRE 2 / PORTE</p>
Entretien 2		Propre
Type		Battante
Aspect		propre éclat(s) Encadrement
Entretien		Propre
Revêtement		Bois

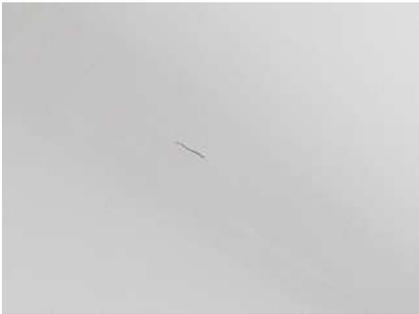
CHAMBRE 2 / PLAFOND		
Description		peinture
Aspect		propre écaillé trace(s) diffuse(s)
Entretien		Propre
MURS	État d'usage	Traces diverses sur les différents murs
<div style="display: flex; justify-content: space-around;"> <div style="text-align: center;">

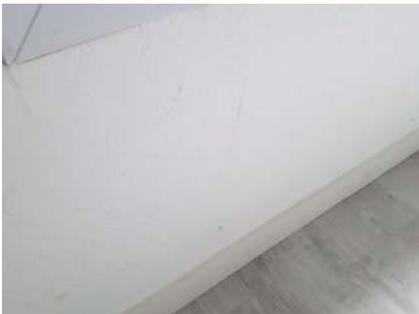
CHAMBRE 2 / MURS </div> <div style="text-align: center;">

<p>CHAMBRE 2 / MURS</p>		
Revêtement		papier peint
Aspect		propre éclat(s) Sous la fenêtre et derrière le radiateur accroc(s) trace(s) diffuse(s)
SOL	Bon état	
Revêtements		revêtement plastique
Couleur		Blanc
FENÊTRE	Bon état

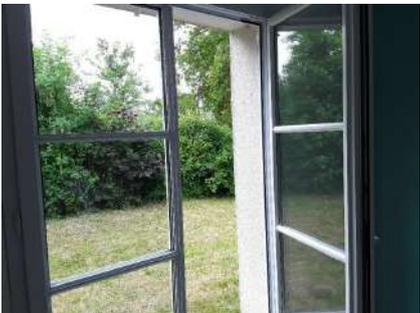
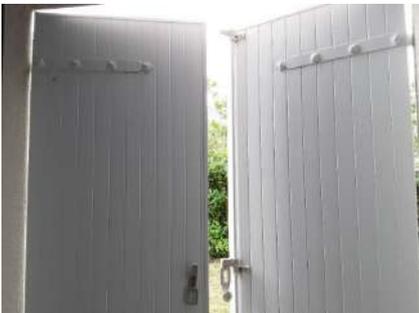
<p>CHAMBRE 2 / FENÊTRE</p>		
Type		fenêtre(s)
Matériau(x)		PVC

Élément	État général	Observations
Aspect		propre(s) 4 crochet(s) de tringle
Vitrierie		double(s) vitrage(s)
Etat vitrierie		propre(s)
OCCULTATIONS EXTÉRIEURES	État d'usage	
Type		volet(s) battant(s) PVC
CHAUFFAGE	Bon état

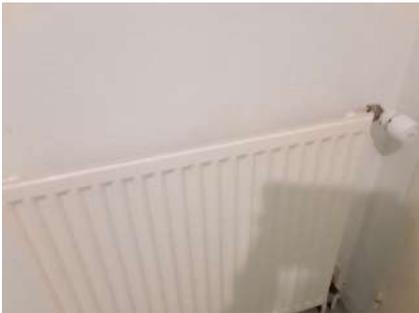
CHAMBRE 2 / CHAUFFAGE		
Type		radiateur gaz robinet(s) thermostatique(s)
Fonctionnement		fonctionnement nominal non vérifié
APPAREILLAGES		
Éclairages		centre(s) vérifié(s) ampoule(s) présente(s) et vérifiée(s)
Interrupteurs et prises		interrupteur(s) vérifié(s)

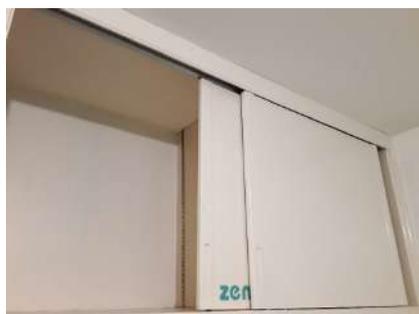
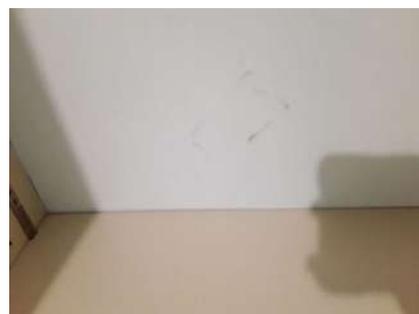
CHAMBRE 2 / RANGEMENTS ET ACCESSOIRES / Placards

Élément	État général	Observations
RANGEMENTS ET ACCESSOIRES	État d'usage	
Placards	État d'usage	Adhésifs décoratifs sur porte

Description		étagère(s) 2 porte(s) coulissante(s) penderie(s)
Aspect		propre éclat(s) Sur chant trace(s) diffuse(s) intérieure
complément(s)		Traces intérieures

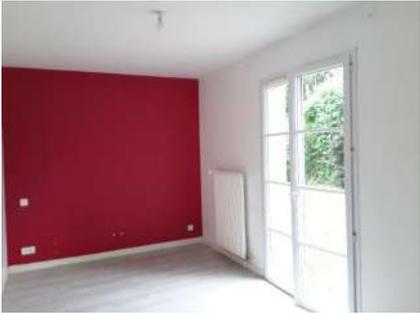
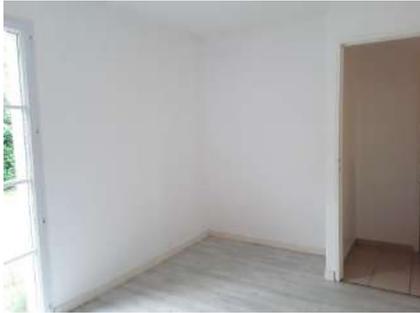
<p style="text-align: center;">CHAMBRE 3</p>

Élément	État général	Observations
CHAMBRE 3	État d'usage

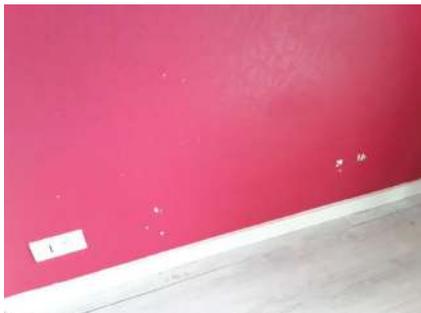
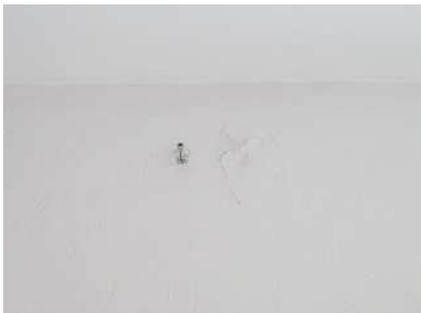
<p>CHAMBRE 3 / MURS</p> </div> <div style="text-align: center;">

Élément	État général	Observations
MURS	État d'usage	Traces et éclats sur les différents murs
<div style="display: flex; justify-content: space-around;"> <div style="text-align: center;">

<p>CHAMBRE 3 / MURS</p> </div>		
Revêtement		peinture papier peint
Aspect		propre éclat(s) accroc(s) trace(s) diffuse(s)
Couleur		Blanc et rouge
SOL	État d'usage	
Revêtements		revêtement plastique
Couleur		Grise

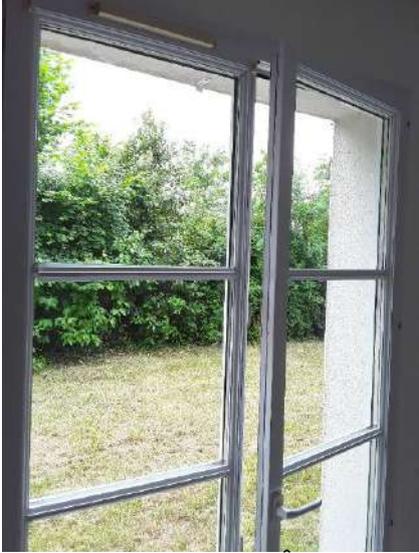
<p>CHAMBRE 3 / FENÊTRE</p>		
Type		fenêtre(s)
Matériau(x)		PVC
Aspect		propre(s)
Vitrierie		double(s) vitrage(s)
OCCULTATIONS EXTÉRIEURES	État d'usage	Charnières pvc pvc fissurés

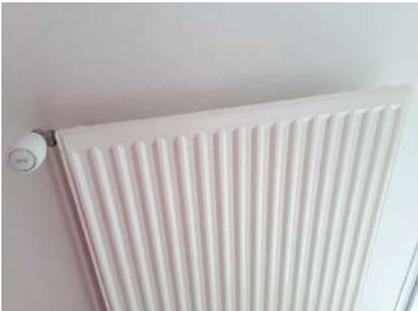
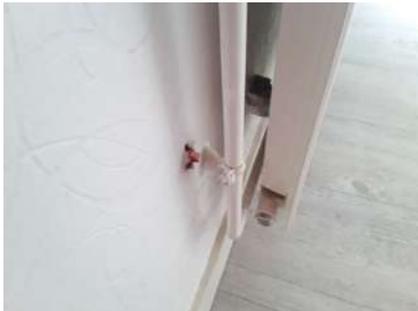
Élément	État général	Observations
CHAUFFAGE	État d'usage	1 Pâte de fixation décollée

CHAMBRE 3 / CHAUFFAGE		CHAMBRE 3 / CHAUFFAGE
Type		radiateur gaz
Aspect		propre(s)
Fonctionnement		fonctionnement nominal non vérifié
APPAREILLAGES	État d'usage	
Éclairages		centre(s) vérifié(s) ampoule(s) présente(s) et vérifiée(s)
Interrupteurs et prises		interrupteur(s) vérifié(s)

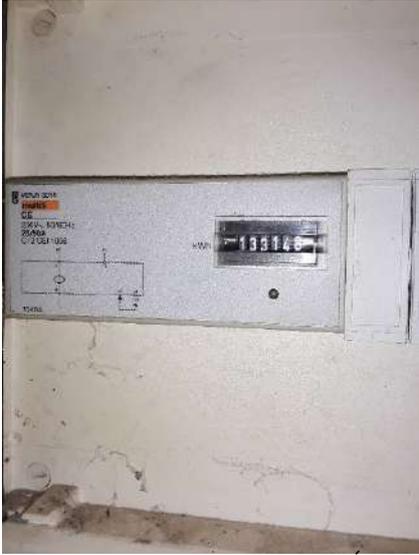
Élément	État général	Observations
COMPTEURS		
ELECTRICITÉ	État d'usage	Compteur principal et disjoncteur au centre de loisir

COMPTEURS / ELECTRICITÉ		
Index et position		raccordé 133148 kWh heures pleines
Complément(s)		Localisation dans le garage

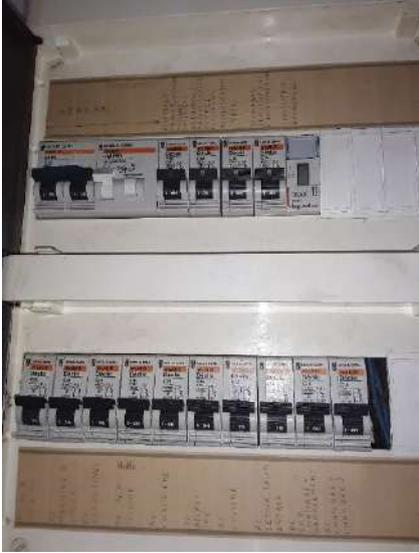
<p data-bbox="644 1160 954 1211">COMPTEURS / TABLEAU DU FUSIBLES</p>		
Type		Portes fusibles
EAU FROIDE	État d'usage	
Index et position		raccordée 2714 m3 N.97CA00110

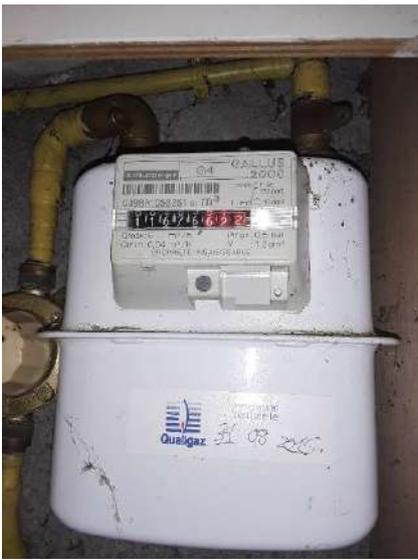
<p>COMPTEURS / GAZ</p>		
Index et position		raccordé 11676 m3 0398A1058261 n°

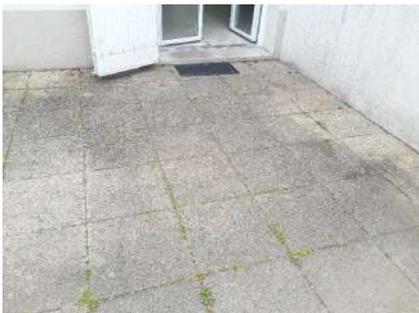
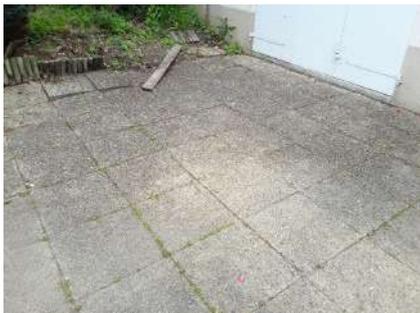
TERRASSE / SOL		TERRASSE / SOL
Revêtements		béton brut Dales gravillonnées
Aspect		sale Trace de terre et mauvais herbes
FENÊTRE	État d'usage

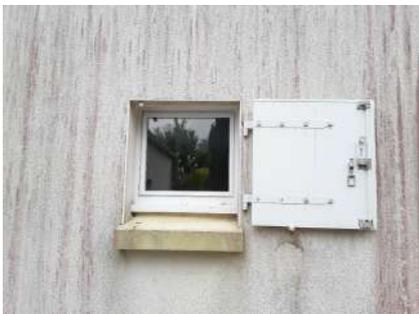
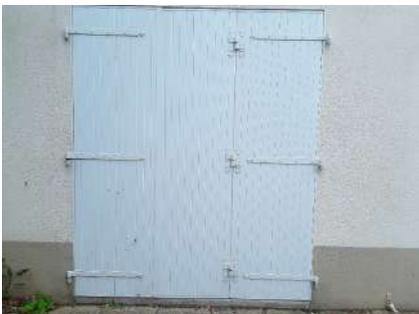
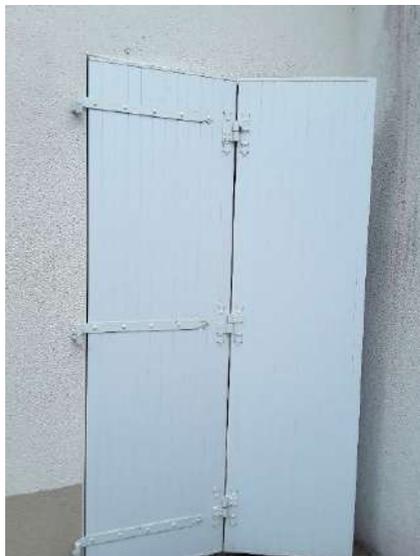
TERRASSE / FENÊTRE		TERRASSE / FENÊTRE

TERRASSE / FENÊTRE
Type		fenêtre(s) porte-fenetre(s) fenestron(s)

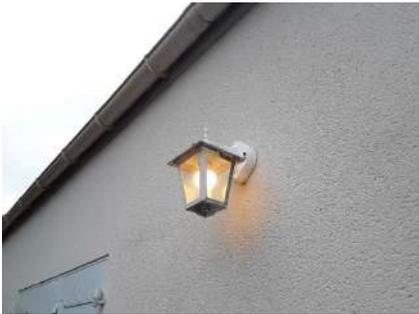
TERRASSE / APPAREILLAGES		
Éclairages		centre(s) vérifié(s) point(s) lumineux au mur
Interrupteurs et prises		interrupteur(s) vérifié(s)

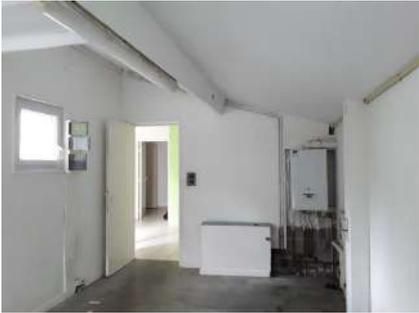
<p style="text-align: center;">GARAGE 3</p>
PORTE	État d'usage	Traces d'humidité en bas de porte et éclats

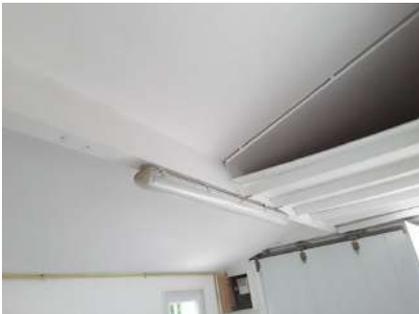
<p style="text-align: center;">GARAGE / PLAFOND</p>		
Description		peinture
Aspect		propre 2 trou(s)

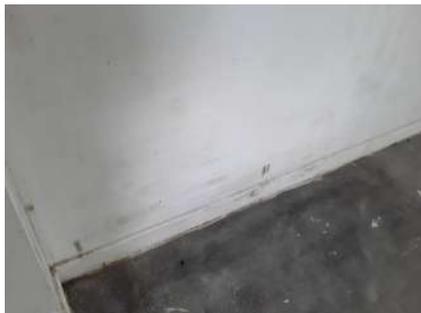
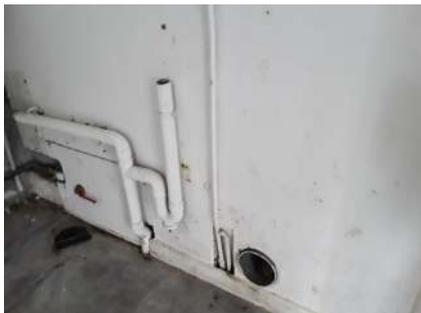
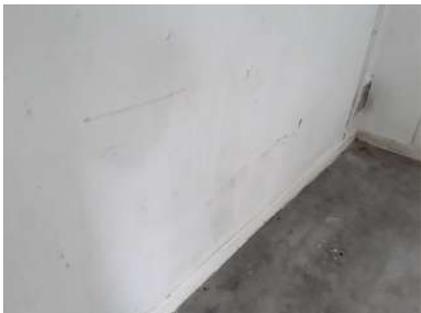
<p>GARAGE / MURS</p> </div> <div style="text-align: center;">

Élément	État général	Observations
MURS	Mauvais état	
<div style="display: flex; justify-content: space-around;"> <div style="text-align: center;">

<p>GARAGE / MURS</p> </div> </div>		
Revêtement		peinture
Aspect		rayure(s) éclot(s) dégât des eaux Traces moisissure(s) trace(s) d'humidité
Couleur		Blanc
PLINTHES	État d'usage	Traces diverses
<div style="display: flex; justify-content: space-around;"> <div style="text-align: center;">

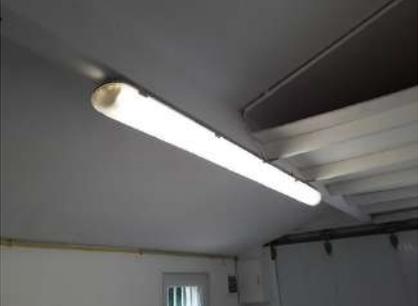
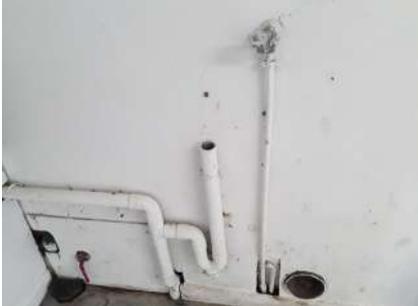
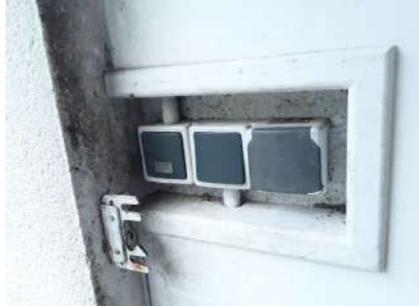
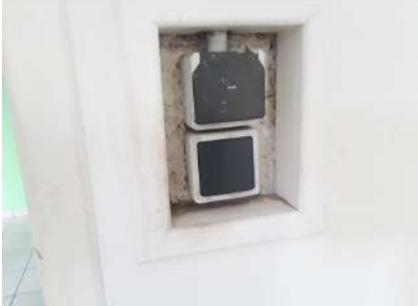
<p>GARAGE / APPAREILLAGES</p> </div> <div style="text-align: center;">

<p>GARAGE / APPAREILLAGES</p> </div>		
Éclairages		centre(s) vérifié(s) point(s) lumineux au plafond Neon
Interrupteurs et prises		interrupteur(s) vérifié(s) prise(s) de courant non vérifiée(s)
Élément(s) Eau / Gaz		évacuation(s) machine vérifiée(s) évacuation(s) machine non vérifiée(s) tête de robinet en bon état
Porte de garage		sectionnelle manuelle Fonctionne

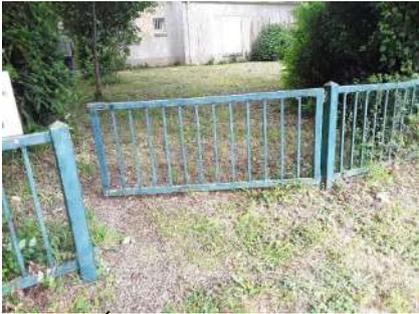
EXTÉRIEUR / CLOS / Portail		
Matière		métal
Aspect		rouillé Traces éclat(s) poignée écaillée

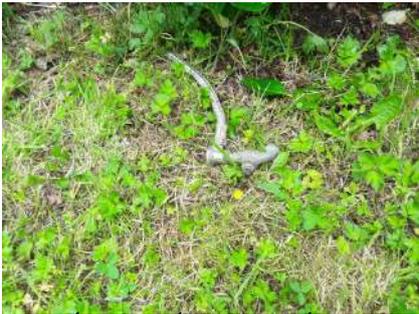
<p>EXTÉRIEUR / ÉLECTRICITÉ / Prise</p>		
Etat		état d'usage
Aspect		mal fixé(s)

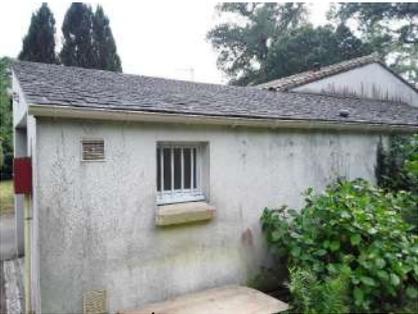
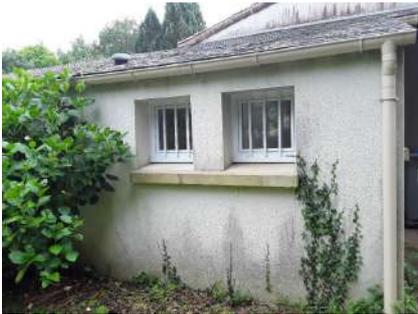
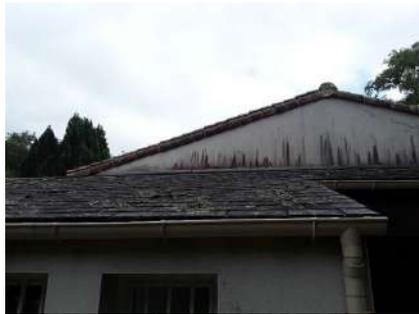
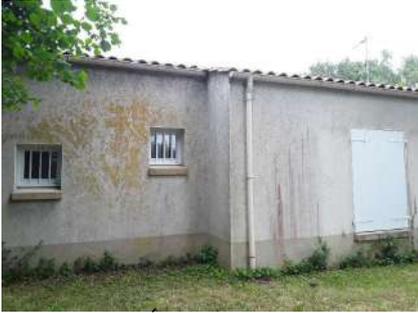
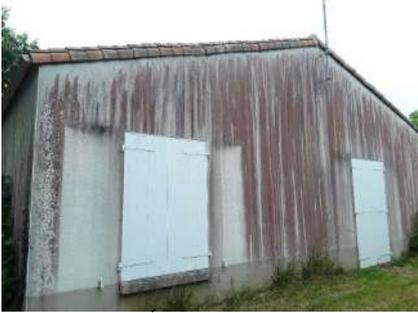
<p>EXTÉRIEUR / MURS</p>

Élément	État général	Observations
MURS	État d'usage	Traces de végétaux et champignons sur crepi
